**ESPAÇOS PÚBLICOS DE BRASÍLIA: SETOR HOSPITALAR LOCAL**  
**SUL (SHLS)**

Relatório final de pesquisa de Iniciação Científica  
apresentado à Assessoria de Pós-Graduação e  
Pesquisa pela Faculdade de Tecnologia e  
Ciências Sociais Aplicadas – FATECS.

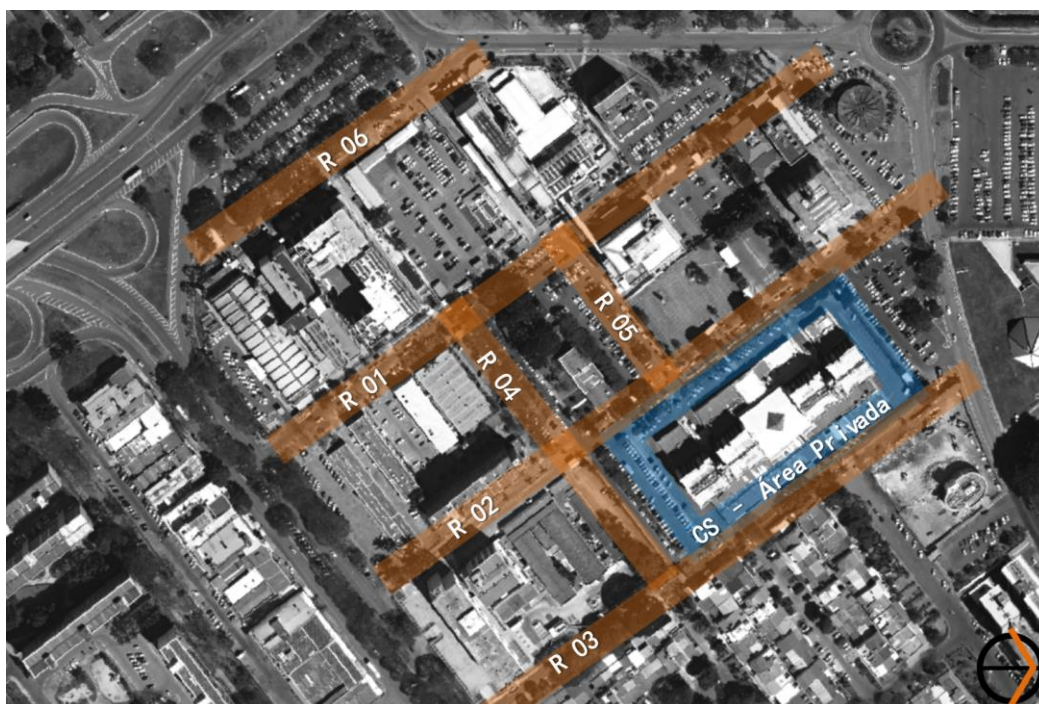
Imagem 03 – Divisão das Ruas

0. Em cada trecho foi anotada a ocorrência de cada uma das 20 analisada.
1. Cada rua foi dividida em “trechos” de aprox. 60m de comprimento (imagem 03).
2. O trecho foi analisado a partir dos dois lados da rua, lado A e lado B, em que o C é o somatório dos dois lados analisados.
3. Seguiram esse processo de análise 6 ruas e seus respectivos trechos e lados, gerando uma única planilha de matriz de dados. Nela se identifica os trechos, as ocorrências e a frequência com que essas ocorrem.
